DIÁLOGOS CIENTÍFICOS EM ENGENHARIA CIVIL

PRODUÇÕES CIENTÍFICAS 2022.1

DIÁLOGOS CIENTÍFICOS EM ENGENHARIA CIVIL: PRODUÇÕES ACADÊMICAS 2022.1

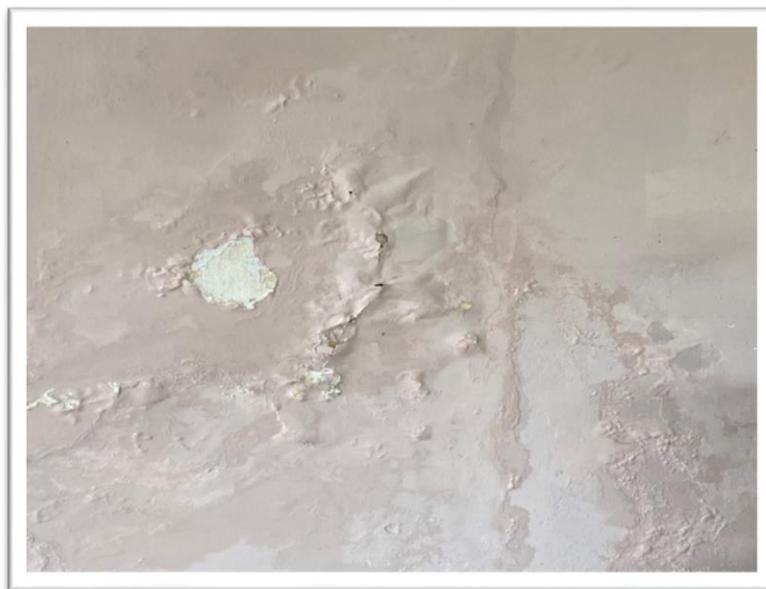
Figura 6 – Descascamento e estufamento na pintura

Para solucionar a falha na parede é necessário identificar a fonte da umidade, eliminando-a completamente, logo após é necessário lixar a superfície removendo totalmente o pó, aplicando fundo preparador obedecendo sempre a diluição recomendada pelo fabricante e corrigi as imperfeições com massa corrida, em seguida após secagem da massa corrida, lixar novamente e repintar.

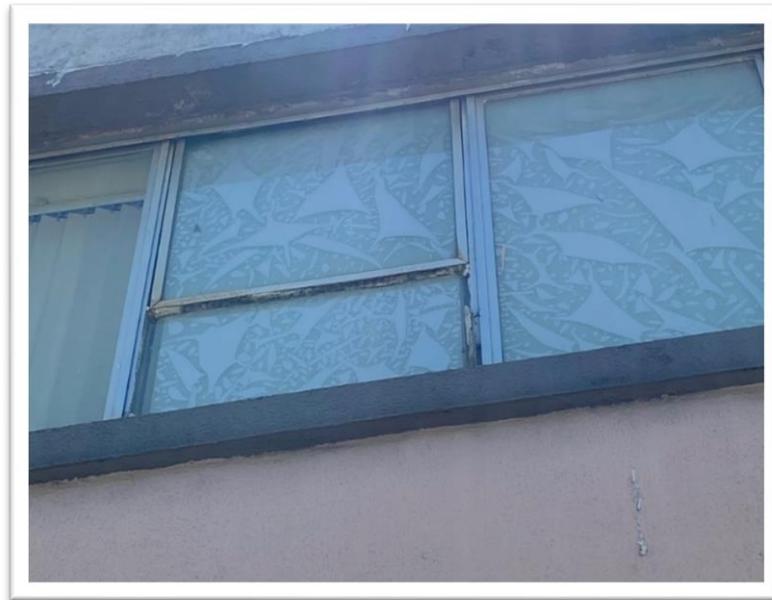
Figura 7 – Corrosão na janela

O procedimento indicado para resolver a deterioração da esquadria é remover os componentes com defeito e deterioração substituindo-o por novos. O segundo passo é a pintura, pois a pintura não tem só uma função estética ela também tem a função de proteger e isolar o material de todo contato com o meio externo a qual está exposto, sempre optar por tintas que tenham fosfato de zinco pois proporcionam maior mecanismo de proteção ao metal.

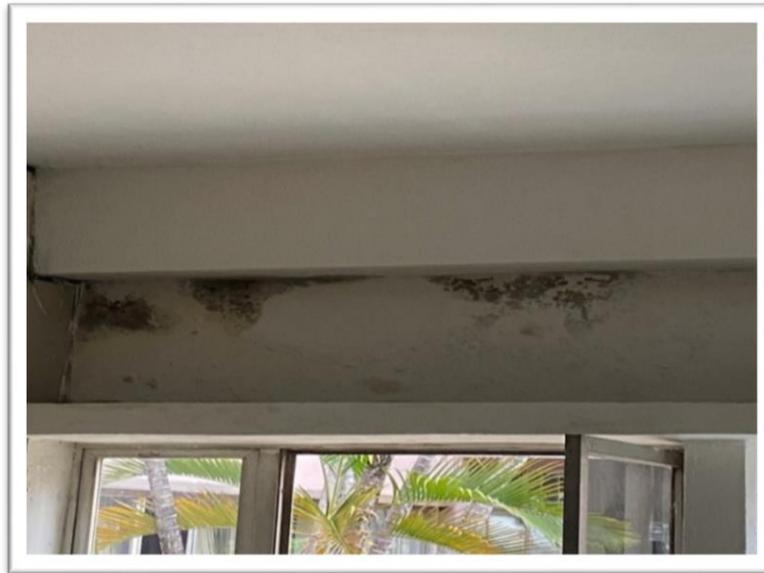
Figura 8 – Mofo e bolor

Para eliminar o problema é necessário aplicar um produto que elimina e previne a proliferação de bactérias e fungos, um dos produtos mais usuais para esse tipo de problema é o mata mofo, o produto deve ser aplicado corretamente seguindo sempre as indicações do fabricante, após agir deve ser limpada toda a região até eliminar todo o mofo, logo após tem que eliminar a umidade, esperar a parede secar para poder reaplicar uma nova pintura.

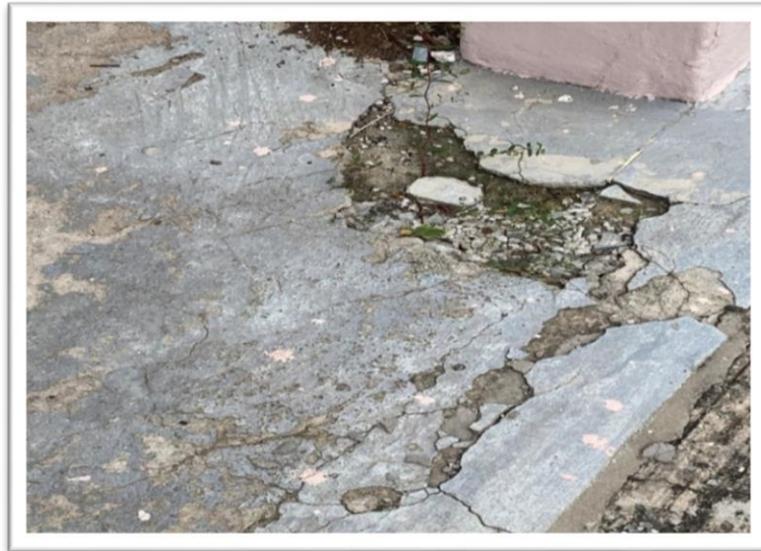
Figura 9 – Desagregação do piso

O piso apresenta fissuras em toda a parte, desagregação no concreto e aspecto totalmente destruído, para esse problema é necessário fazer a remoção do piso afetado, logo em seguida fazer a compactação do solo, fazer aplicação de um novo piso utilizando o traço de cimento, cal e areia adequado e com alta resistência, pois o piso está exposto aos fenômenos físicos e possui maiores chances de degradação.

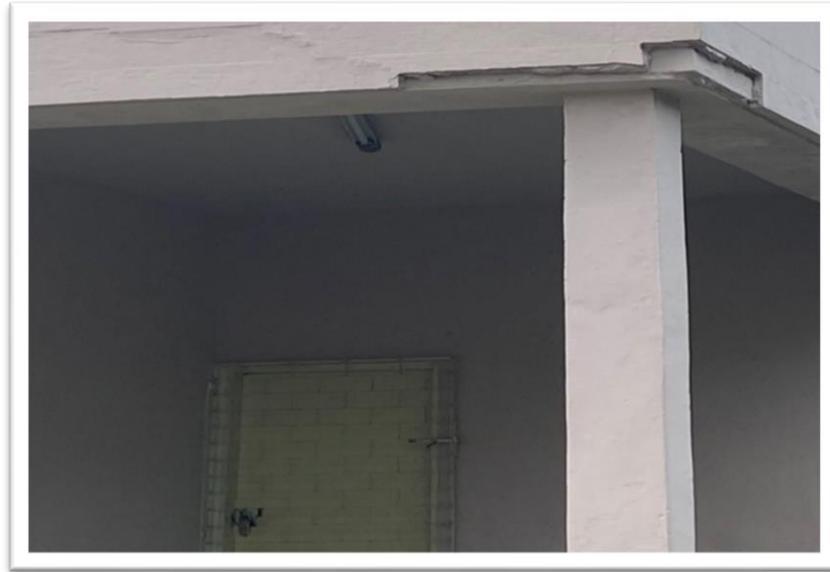
Figura 10 – Desplacamento do reboco

Para resolver o problema do deslocamento do reboco na viga é necessário retirar todo o emboço da viga, em seguida fazer o uso do chapisco com massa apropriada e com aderência em concreto de maneira adequada e sempre de acordo com as orientações do fabricante, em seguida revestir novamente a região e fazer a repintura.

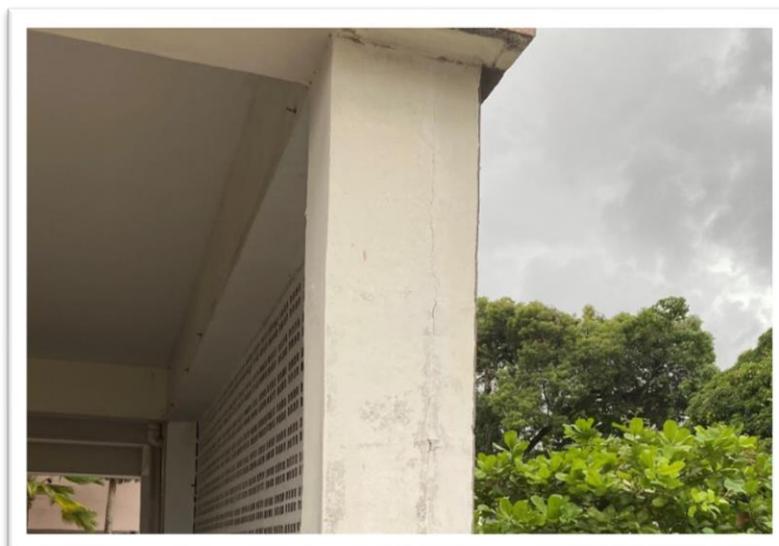
Figura 11 – fissura vertical no pilar

Para resolver o problema é necessário realizar testes para identificar se a fissura é evolutiva e se está crescendo ao decorrer do tempo, pois esta informação é de extrema importância para adotar as medidas para solucionar o problema. O ideal para resolver o problema é retirar o reboco, fazer a aplicação das telas com a mão de obra adequada, depois fazer a aplicação novamente do reboco e da pintura.

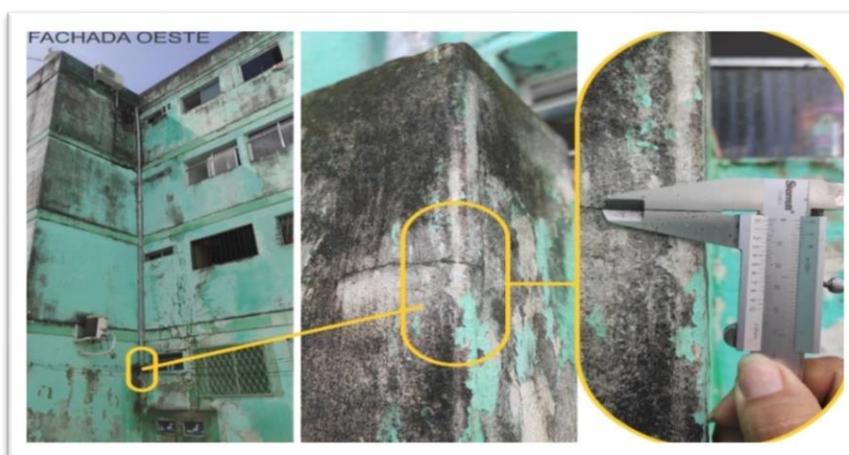
Figura 14- Fissura Horizontal em área externa

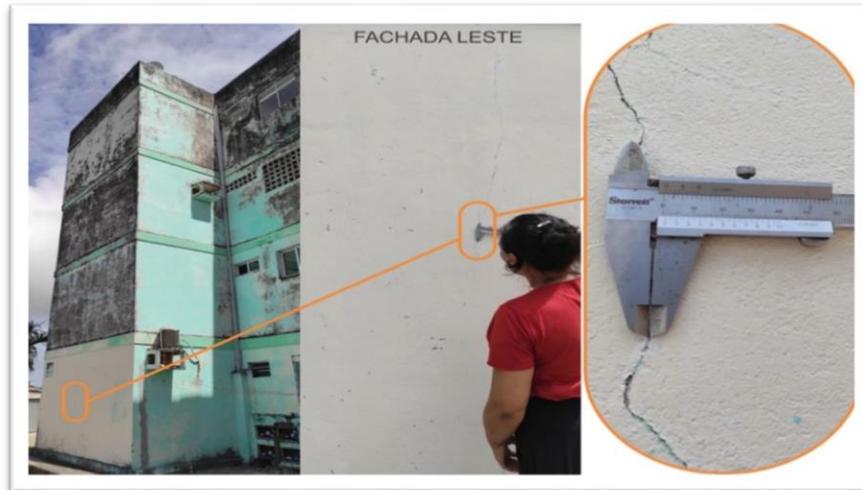
Figura 15- Fissura vertical em área externa

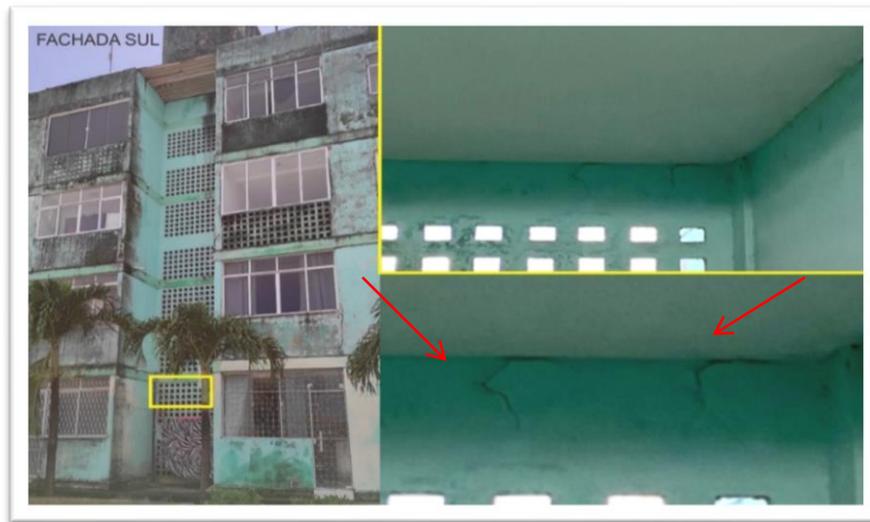
Figura 17- Possíveis Trincas (Sobrecarga Vertical)

Para Silva (2022), o tratamento é abertura das trincas e a limpeza da superfície, retirando todo resíduo de poeira, após isso utilizado uma fita adesiva para este fim, esfregando a superfície para retirada todo ar, e como um selante curativo, aplicar uma tinta acrílica com um pincel ou rolo sobre todo o local a ser tratado.

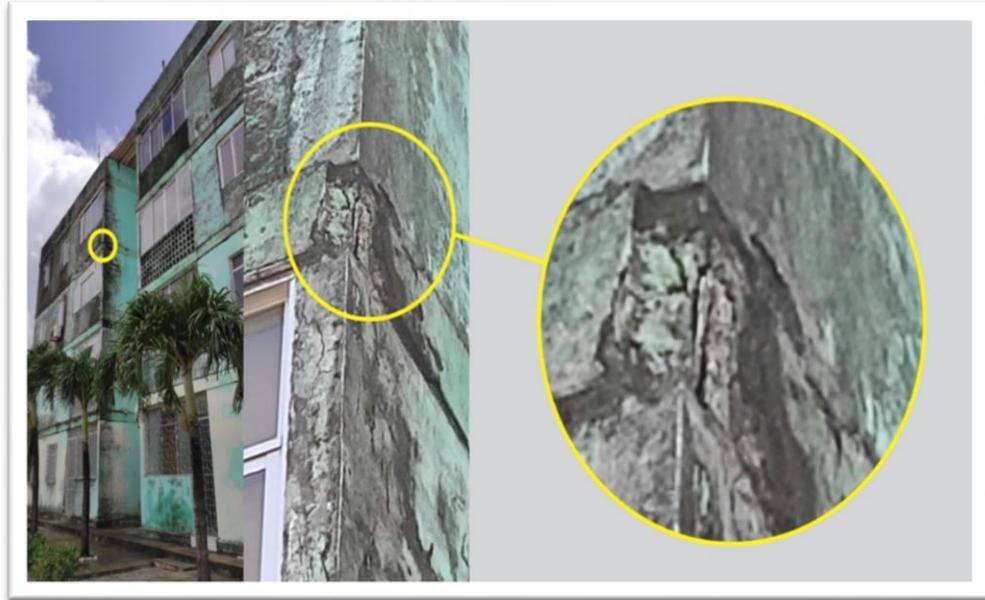
Figura 18- Armadura Exposta

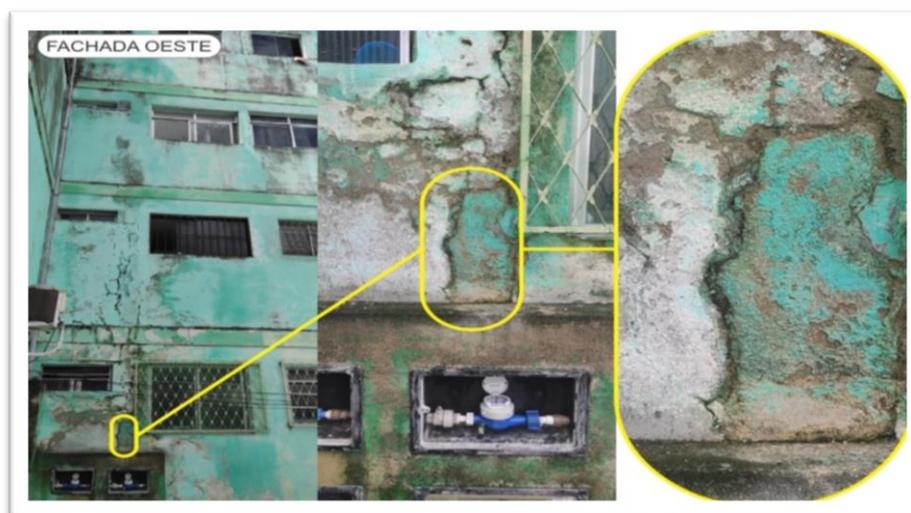
Figura 19- Infiltração em parede externa

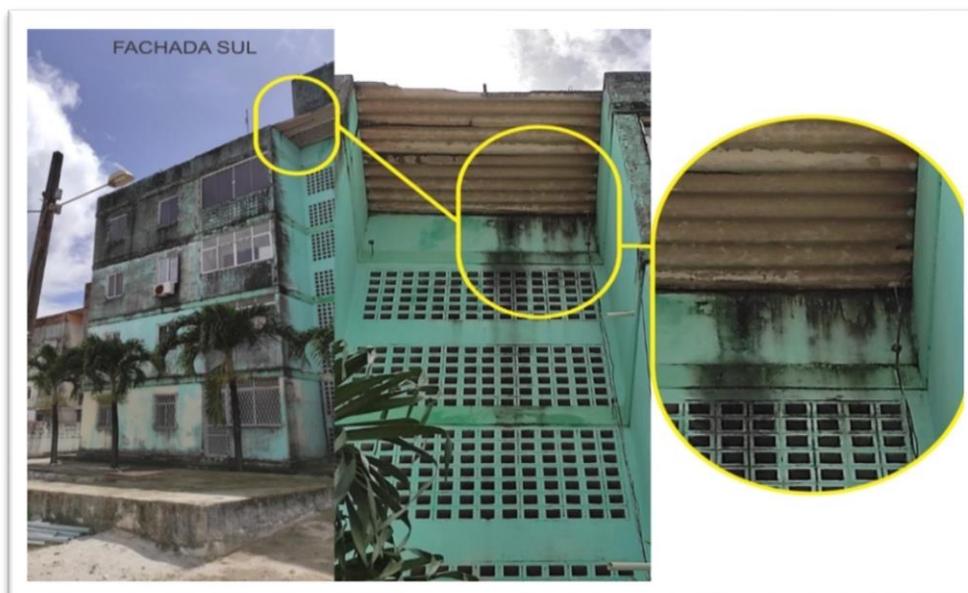
Figura 20- Mofo em fachada
