DIÁLOGOS CIENTÍFICOS EM ENGENHARIA CIVIL

PRODUÇÕES CIENTÍFICAS 2022.1

DIÁLOGOS CIENTÍFICOS EM ENGENHARIA CIVIL: PRODUÇÕES ACADÊMICAS 2022.1

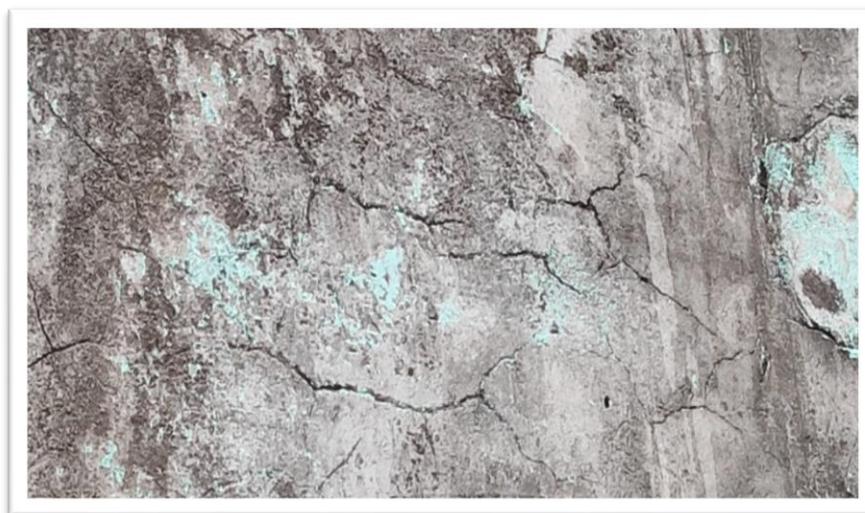
Figura 7- Fissuras em Alvenaria

Já as fissuras passivas, encontram-se num estado estabilizado, não apresentam variação em sua espessura ou no seu comprimento no decorrer do tempo, Figura 7.

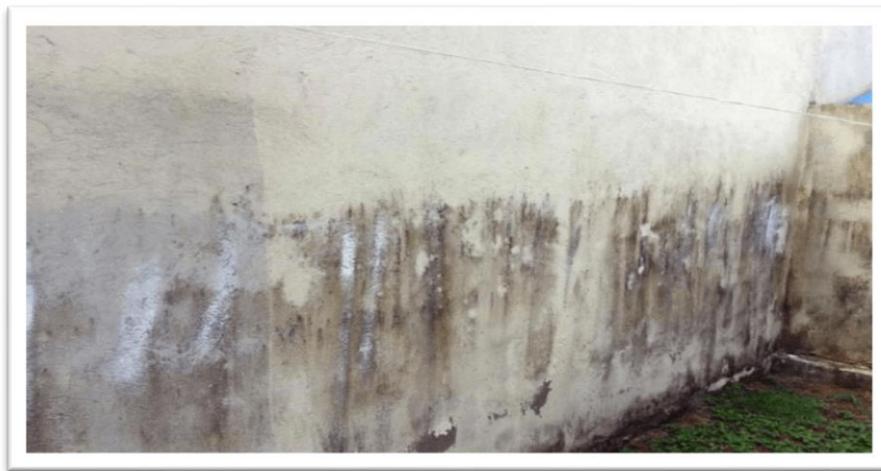
Figura 8- Mofo ou Bolor em alvenaria estrutural

Em problemas de umidade na construção civil, geralmente o mofo ou bolor é encontrado em paredes internas de ambientes que possuem baixa ventilação, mas também pode ocorrer em paredes externas, geralmente em paredes com pouca incidência de sol, sendo mais úmidas que as demais, Figura 8.

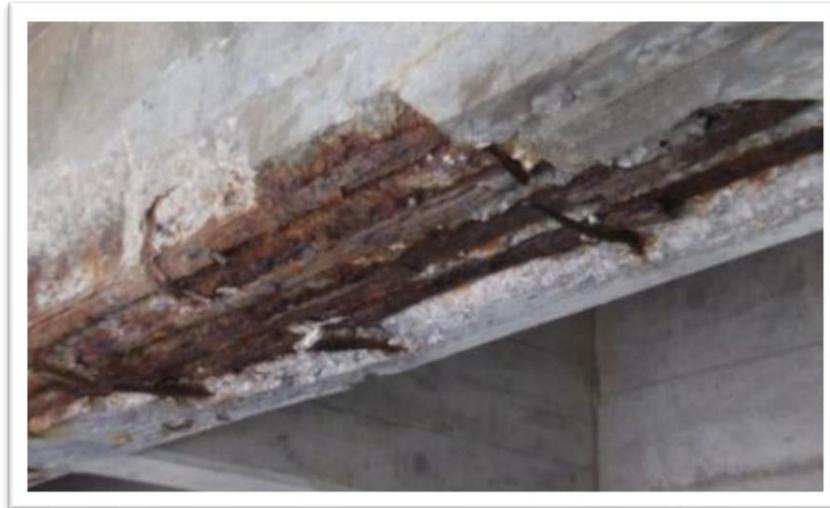
Figura 9- Corrosão de armaduras em alvenaria estrutural

Segundo Silva e Jonovi (2019), as armaduras do concreto são invariavelmente instaladas nas proximidades da superfície e, com isso, é imprescindível a proteção das barras de aço do contato com a atmosfera, evitando que o aço produza o hidróxido de ferro, fazendo com que a armadura expanda o seu tamanho e aumente em até seis vezes mais na sua dimensão, levando às fissuras no próprio concreto, chegando a ocorrer o destacamento do concreto nos estágios avançados, como na Figura 9.

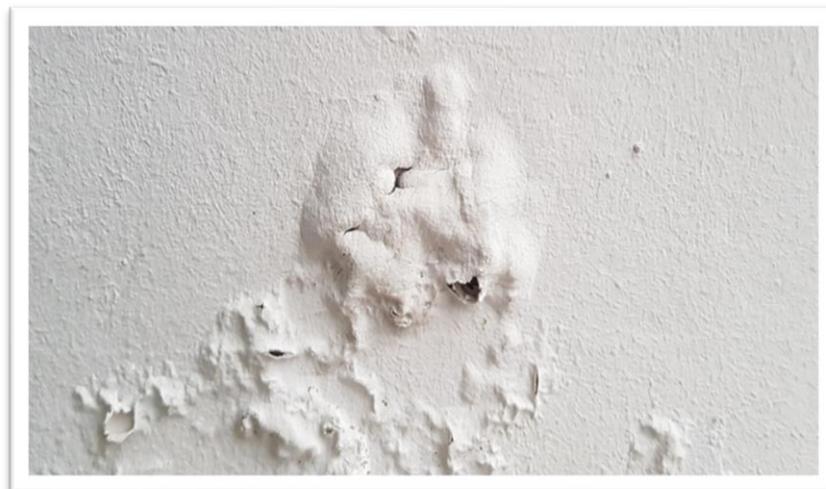
Figura 10- Infiltração em alvenaria estrutural

Segundo Santos (2021), a causa da infiltração na alvenaria é consequência da absorção capilar da água ou até mesmo de forma gasosa. Uma das principais causas de ocorrer isso é a falta de uma impermeabilização nas áreas mais expostas à umidade e o contato direto com a água, os materiais usados sem seguir o que é recomendado pelo fabricante, projetos falhos, entre outros motivos. A Figura 10, demonstra uma infiltração numa parede onde prejudica o acabamento dado pela pintura, na alvenaria.

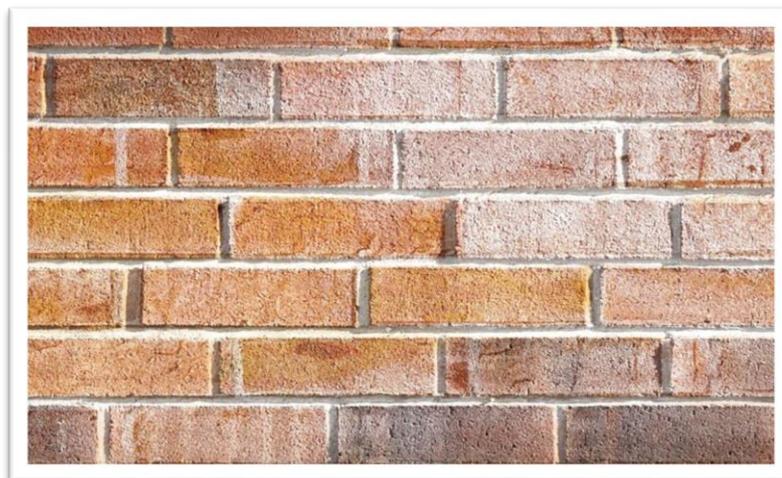
Figura 11 – Eflorescência em fachada de alvenaria estrutural

A principal causa das eflorescências nas alvenarias é a presença da cal livre em quaisquer substratos que levam cimento na composição, como argamassas de assentamento, reboco, chapisco e blocos de concreto. Isso porque o cimento contém os compostos químicos que ao reagirem com o gás carbônico do ar, transformam-se na cal livre, processo chamado de carbonatação, Figura 11.

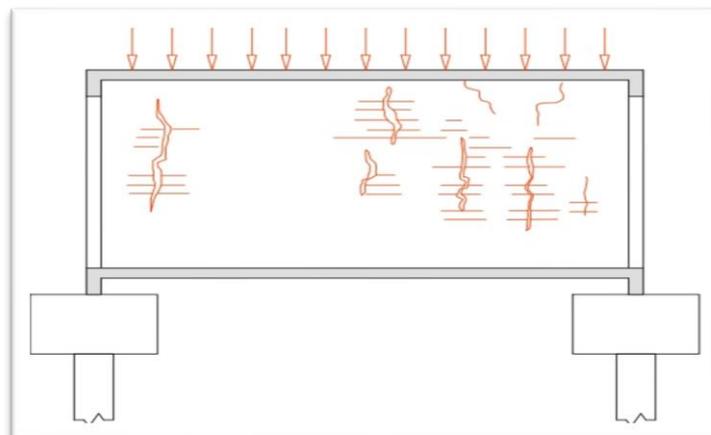
Figura 16- Demonstração de sobrecarga

Na Figura 16, há uma sobrecarga estrutural, possivelmente é o que acontece na Figura 17, localizada na parte interna da edificação, em parede do segundo pavimento da fachada Sul, verifica-se uma possível trinca, com aproximadamente 0,6 mm, provavelmente gerada por sobrecarga de peso da peça estrutural. Esse tipo de manifestação patológica ocorre em juntas de argamassa e em septos (elemento laminar que divide vazamentos dos tijolos) e bloco de furo horizontal. Isso ocorre quando o material não tem a resistência necessária e se rompe quando sofre uma sobrecarga nas paredes com baixa resistência à compressão.
